プロジェクト名は「パサック川東部アユタヤ地区洪水対策計画」。工期は13年7月～15年9

## パサック川東部アユタヤ地区洪水対策計画

### 前田建設

# 地域の理解深め施工課題解決

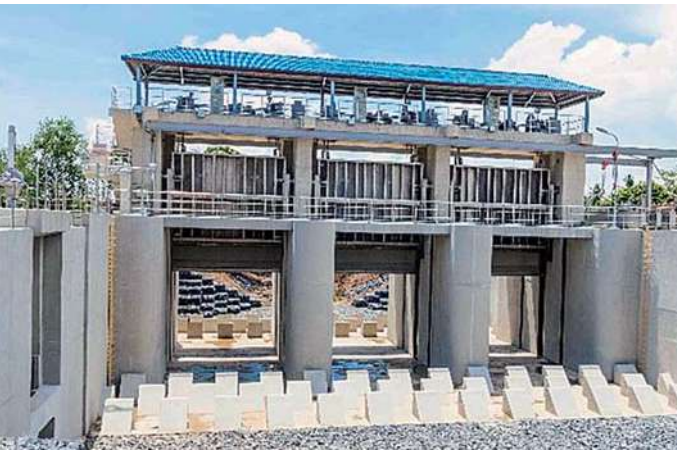
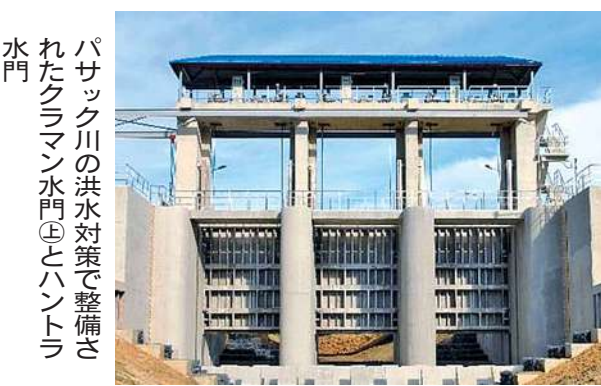
パサック川の洪水対策で整備されたクラマン水門①とハントラ水門

月。工事場所はアユタヤ、ハントラ水路とクラマン水路のパサック川につながる合流点付近。当社が施工を担当。水門2基のほか、ハントラ水門下流に低水路護岸を建設し、洪水被害の解消を図る。

水門のゲートや巻き上げ機などは、品質重視で日本製とした。日本で製作後、分割輸送し、現地で組み立てた。特にステンレス製のゲートの溶接に関して、日本から技術者を派遣。6ピースごとに分割された部材の溶接作業を、日本人とタイ人共同で進めることで技術の伝承にも努めた。

現場には自動水位観測計や停電時の自動発電システムを設置。万が一に備え、洪水時に管理室でリアルタイムのデータ集積・対応を可能とし、不測の事態に対応できるようにした。
