クロワ・デ・ミッション橋梁及び
新線橋梁架け替え計画(ハイチ)

安藤ハザマ

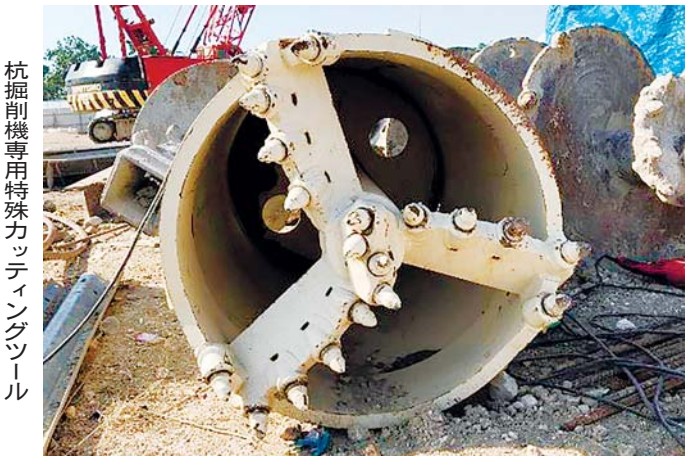
杭掘削機専用特殊カッティングツール

現地盤から2、3m程度の深度までは油圧ショベルでの撤去が可能だったが、干渉高さがより深い場合は杭掘削機に特殊カッティングツールを付け替えながら、杭の外周をカットしてから内側の支障物を撤去する工法を採用した。最終的には干渉が予測されていた20本の新設場所打ち杭に対し、16本で干渉があった。

できるだけ締め切り範囲を小さくし、掘削土量数量、鋼矢板などの鋼材数量を減らすため、P2橋脚については仮設土留め鋼矢板に干渉する既設鋼管斜杭を特殊カッ

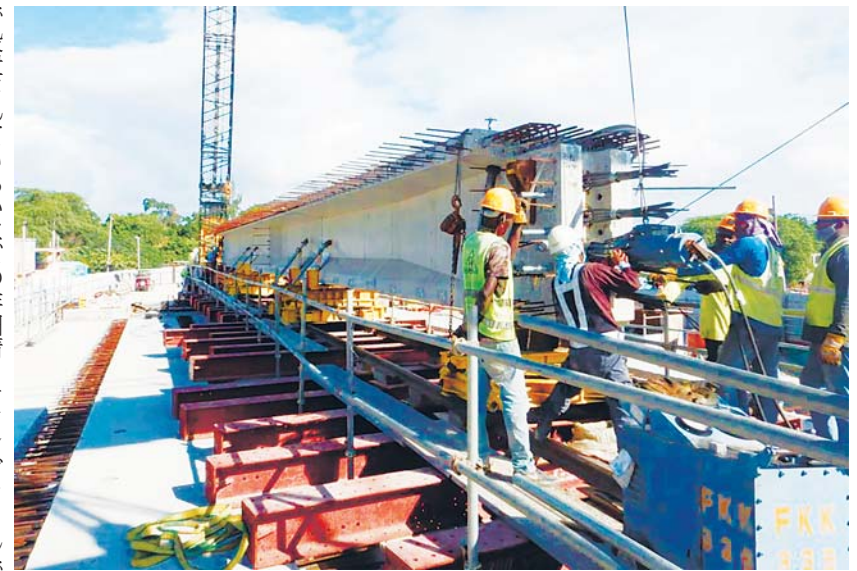
クロワ・デ・ミッション橋梁セグメント桁の緊張作業

新設するクロワ・デ・ミッション橋梁はプレストレスト・コンクリート(PC)3径間ポストテンションT桁橋長さ78・77m、新線橋梁はPC3径間ポストテンションT桁橋長さ93・4m。
