国道5号線改修事業（スレアマムーバタンバン間及びシソポンーポイペト間）コントラクトパッケージ2：  
既設国道5号線改修プルサットープレイスベイ間（カンボジア）

## 大林組

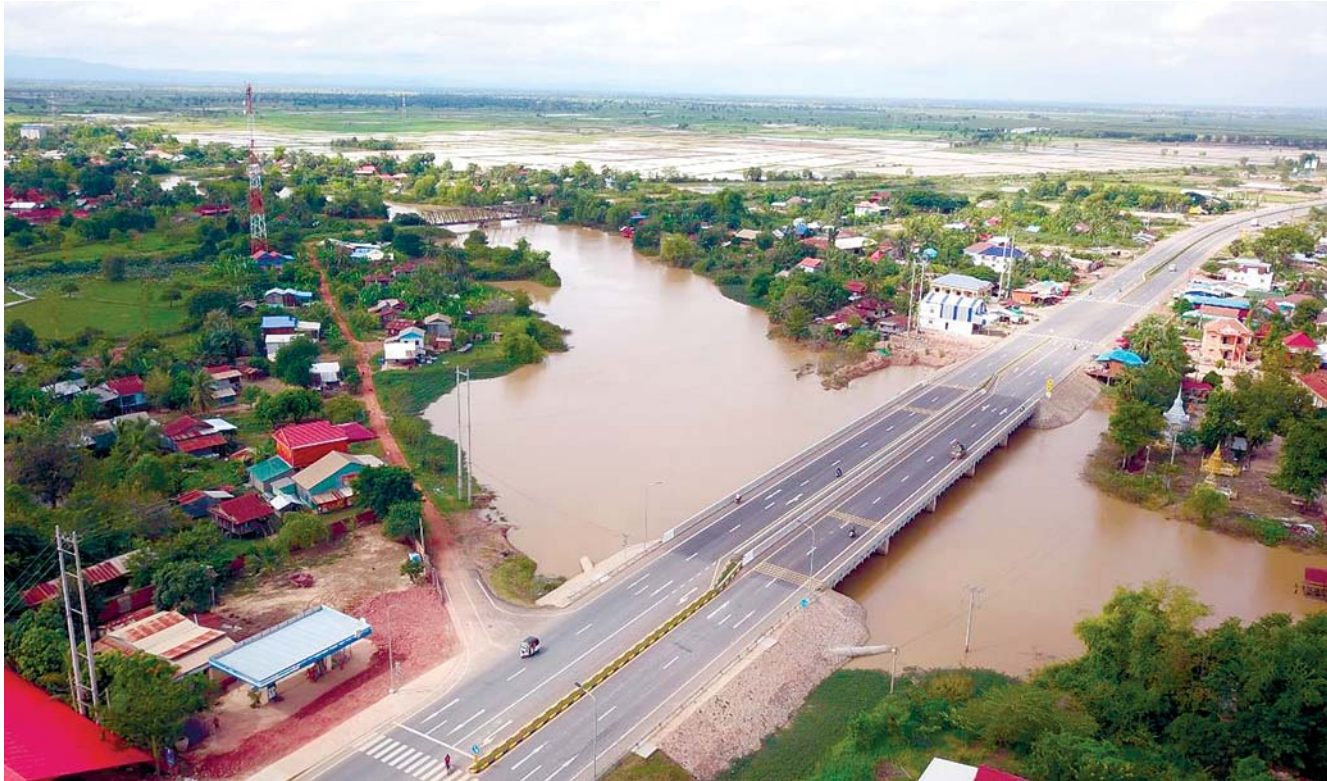
竣工後のNo.59橋梁

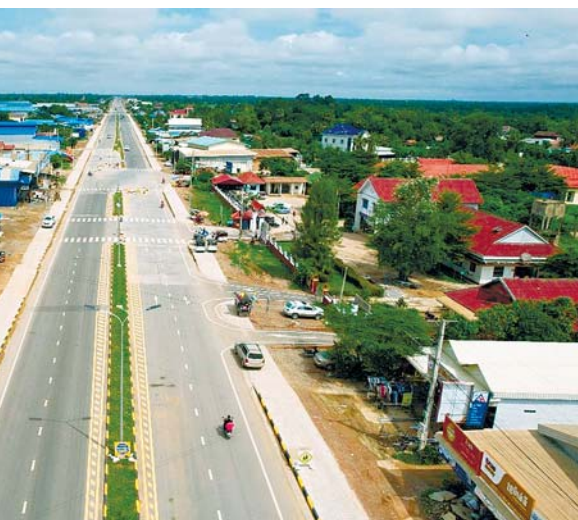
都市部の完成状況

構築した。特に8橋梁の早期完了、施工効率が低下する4カ所のアーバンエリア（計5・2km）の施工、58カ所の横断排水溝の先行施工に重点を置いて管理した。
